**Cohabitation avec le castor du Canada sur les sentiers de
véhicules hors routes**

Tronçon Monk

Par la Fédération des Trappeurs Gestionnaires du Québec

2025

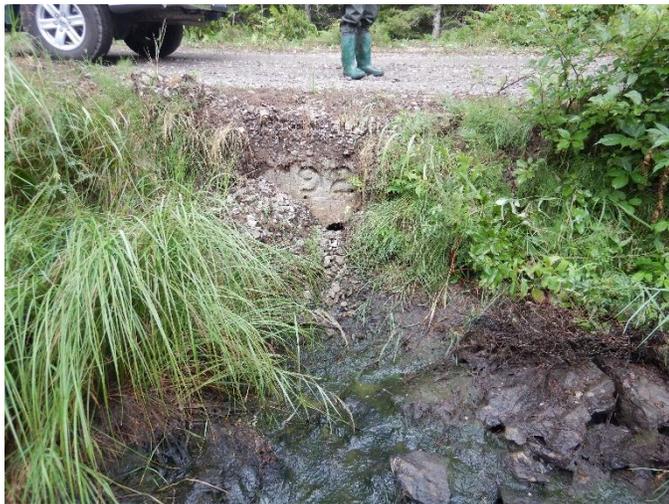
Traverse de cours d'eau ID #9

La problématique observée pour la traverse de cours d'eau portant le ID #9 est une obstruction importante à ses deux extrémités (Figure 10). La structure en ciment est presque entièrement enfouie de terre et de gravier. La terre et le gravier proviennent du chemin de VHR et de la berge érodée. Aucune eau ou presque ne peut circuler dans le ponceau ce qui contrevient à la libre circulation du poisson. L'accumulation

importante de substrat aux extrémités de la structure et le talus pratiquement devenu inexistant fait en sorte que l'eau de pluie traverse sur le chemin. L'eau de pluie qui traverse le chemin augmente le colmatage de la structure et l'érosion des berges, augmentant ainsi les risques d'apparition de fissures et éventuellement d'une rupture du chemin. À l'aide de machinerie, la structure devra être débouchée graduellement aux deux extrémités jusqu'à atteindre un niveau d'enfouissement normalisé (moins de 20 % par rapport à sa hauteur).

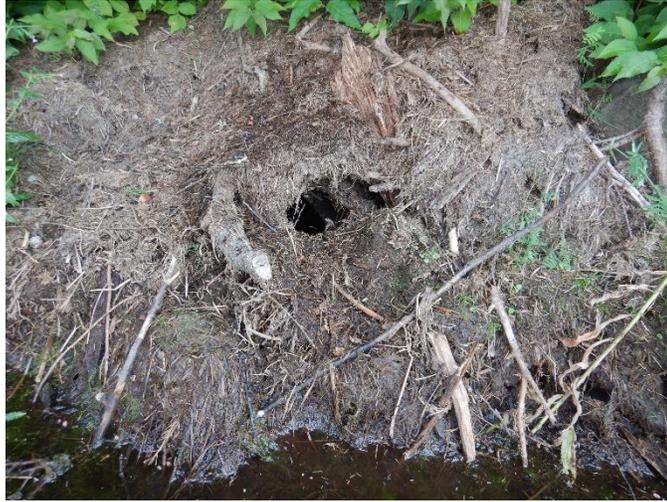
Traverse de cours d'eau ID #18

La problématique observée pour la traverse de cours d'eau portant le ID #18 est une obstruction à l'amont de la structure (Figure 11). L'obstruction est due à l'accumulation de matière organique. Cette accumulation de matière organique est un vestige d'un barrage à castor. La libre circulation du poisson est bien entendue compromise. Un apport d'eau trop important risquerait d'inonder le chemin, occasionnant ainsi des risques

de fissures et une rupture du chemin. Sans oublier que l'accumulation d'eau augmente le niveau de dégradation de la berge. À l'aide de machinerie, la structure devra être débouchée graduellement jusqu'à atteindre un niveau d'enfouissement normalisé (moins de 20 % par rapport à sa hauteur).

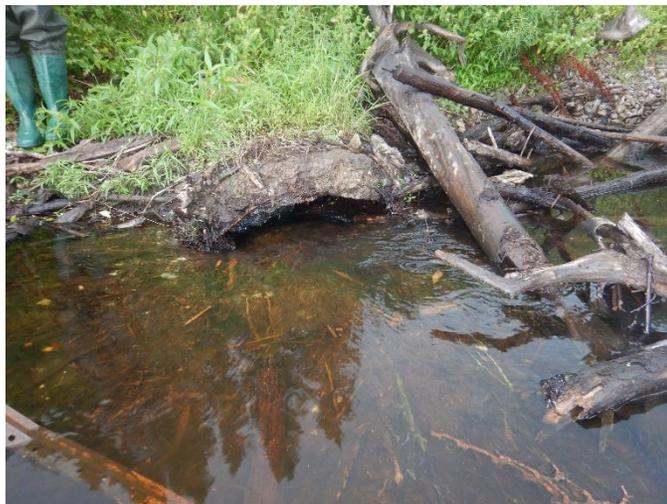
Traverse de cours d'eau ID #20

La problématique observée pour la traverse de cours d'eau portant le ID #20 est une obstruction à l'amont de la structure (Figure 12). L'obstruction est due à l'accumulation de matière organique. Cette accumulation de matière organique est un vestige d'un barrage à castor. La libre circulation du poisson est bien entendue compromise. Un apport d'eau trop important risquerait d'inonder le chemin, occasionnant ainsi des risques

de fissures et une rupture du chemin. Sans oublier que l'accumulation d'eau augmente le niveau de dégradation de la berge. À l'aide de machinerie, la structure devra être débouchée graduellement

jusqu'à atteindre un niveau d'enfouissement normalisé (moins de 20 % par rapport à sa hauteur). Aussi, l'installation d'une structure de protection des ponceaux, comme un grillage ou un système à tiges, est fortement recommandée sur ce site qui correspond aux critères de qualité d'habitat « bon » pour le castor.

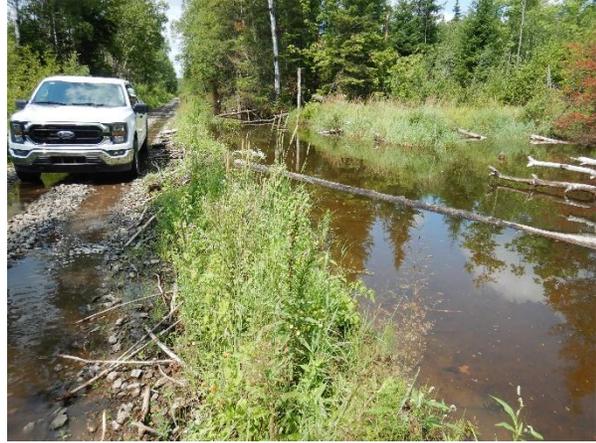
Site ID #41

Le site ID #41 ne possède pas de traverse de cours d'eau, toutefois, une intervention rapide est recommandée (Figure 13). Les fossés en amont et en aval sont bouchés par des barrages à castor. L'accumulation de l'eau déjà importante et la faible hauteur du talus occasionne une inondation dans le sentier de VHR. Étant donné l'apport d'eau déjà important dans le chemin, il est possible d'envisager que les dommages seront plus

importants et ce, dès le début de l'automne. Des risques de fissures et même de rupture de chemin pourraient être envisageables si aucune intervention n'est réalisée. Cette inondation provoque également un apport en sédiment plus important dans le réseau hydrographique provenant du chemin et des berges. En somme, les interventions à réaliser sont la capture mortelle des castors problématiques sur le site, ainsi que la destruction des barrages en période hors saison de piégeage.
